8 . 遅れ破壊について

8-1.遅れ破壊の要因と破壊部位

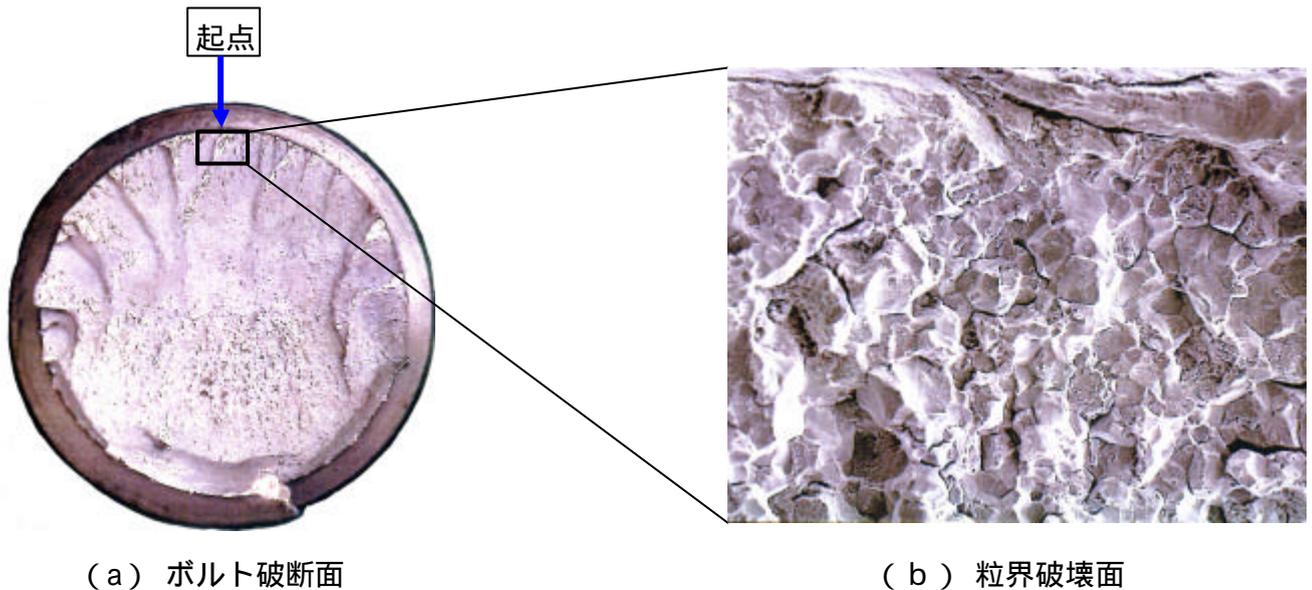
図 8 - 1. 遅れ破壊ボルトの破断面写真

図 8 - 1 に、遅れ破壊したボルト破断面の写真を示します。破断面の特徴は、破壊の起点部付近に結晶粒間で破壊が進展する粒界破壊が認められることです。
